**ENGINEERING AND GEODESIC RESEARCH OF VERTICAL
DISPLACEMENTS OF BUILDINGS AND STRUCTURES
ON THE TERRITORY OF PIDHORETSKYI MONASTERY**

**ІНЖЕНЕРНО-ГЕОДЕЗИЧНІ ДОСЛІДЖЕННЯ
ВЕРТИКАЛЬНИХ ЗМІЩЕНЬ БУДІВЕЛЬ ТА СПОРУД
НА ТЕРИТОРІЇ ПІДГОРЕЦЬКОГО МОНАСТИРЯ**

Abstract. The aim of the study is to observe the dynamics of soil movement and deformation of the complex of buildings and structures in the Pidhoretskyi monastery on the basis of geodetic measurements in complex engineering and geological conditions in the protected area, as well as permanent monitoring of vertical displacements for analysis and further recommendations for concerning safe operation of engineering constructions. Due to significant landslides on the slopes of the terrace, the buildings and structures of the Pidhoretskyi monastery are in a state of emergency. To save the architectural monument of the 18th century, which is located on the territory of Plisnetskyi reserve, a reference geodetic planned-height network (proving ground) has been created, which allows to determine the magnitude and direction of soil landslides; to determine the deformation of buildings and structures; to determine the amount of subsidence of st

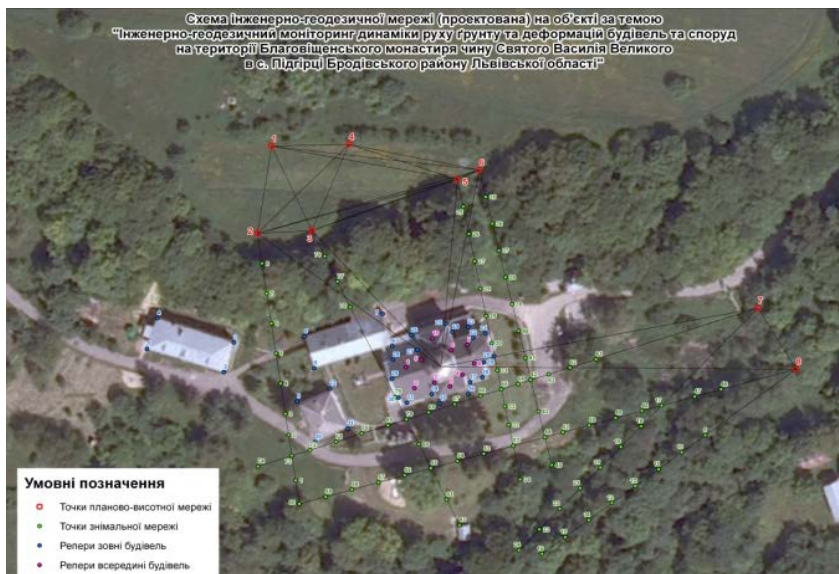
Рис. 1. Схема інженерно-геодезичної мережі на території Підгорецького монастиря

Для виконання всіх перелічених завдань, створено опорну мережу, що складається з двох планово-висотних (вихідних) ґрунтових геодезичних пунктів для контролю за шістьма стаціонарними станціями спостережень, чотири з яких розташовані на одній вершині схилу гори, а два на іншій, з яких будуть виконуватися виміри щодо зсувів ґрунтів схилів та тераси. Висотну основу створено нівелюванням II класу. Планово-висотна мережа складається з

восьми створів: одні запроектовані і закладені паралельно до будівель церкви, інші – направлені в сторону ярів для визначення динаміки їх руху. Всього у створах закладено 87 арматурних знаків для лінійно-кутових спостережень. Для спостережень за деформаціями будівель та споруд закладено 35 зовнішніх стінних знаків (реперів) в фундаменти споруд, 20 – у підпірну стінку та 22 внутрішні знаки (дюбелі) в кам'яну підлогу церкви. Загальна кількість всіх стінних знаків – 77 шт. (рис. 1) [1, с. 63].

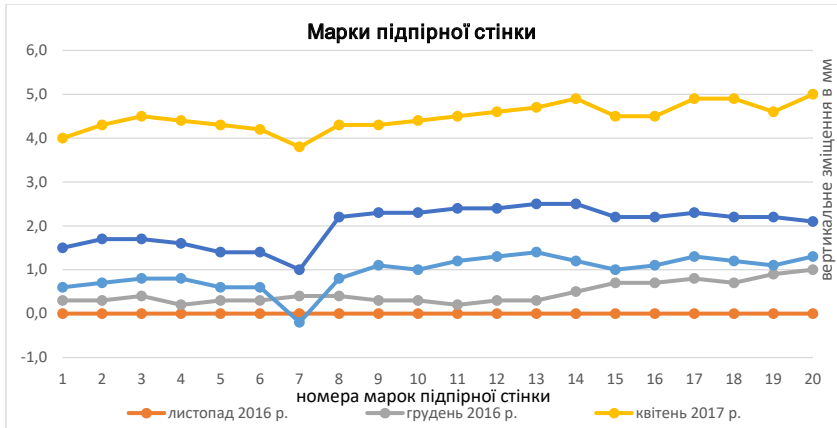
Графік 4. Графік вертикальних рухів марок підпірної стінки за п'ять серій спостереження

дання всієї підпірної стінки між серіями вимірів. Процес вертикального руху видно з побудованого графіка вертикальних рухів марок підпірної стінки (Графік 4).

Згідно Графіка 4, марки підпірної стінки рівномірно піднімаються і опускаються, що свідчить про циклічність процесу. Виключенням є зміщення марки № 7, яка відносно інших марок має менше підняття та залишається більш стабільною. Для підтвердження результатів було виконано порівняльний аналіз виміряних перевищень між серіями спостережень. Виміряні значення перевищень відносно початкового виміру змінювалися в межах $\pm 0,4$ мм, середньоквадратична помилка виміру одного перевищення на станції становить $\mu = 0,27$ мм при допустимій величині для вибраного II класу нівелювання $\mu = 0,40$ мм.

В результаті проведення 5 серій спостережень, встановлено, що марки підпірної стінки не мають значного вертикального зміщення, а його величина коливається в межах $\pm 0,41$ мм за рік. при допустимій до ± 1 мм. Причиною відслонення підпірної стінки від асфальтного покриття проїжджої частини дороги може бути підмивання ґрунту під покриттям дороги ґрунтовими підземними водами, через неможливість стоку підземних, яким заважає підпірна стінка. Оскільки призна-

чення підпірної стінки полягає в тому, щоб запобігати зсувам ґрунтів, то потрібно вести постійний моніторинг її положення, а також пропонується зробити в стінці спеціальні отвори для відтоку води, з метою послаблення тиску води та захисту від подальшого її відслонення.

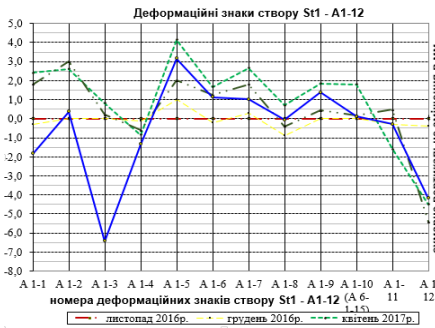
Графіки 5, 6, 7, 8, 9, 10, 11, 12. Графіки сумарних вертикальних рухів деформаційних знаків створів St1 – A1-12, St2 – A2-8, St3 – A3-11, St5 – A5-1-15, St4 – A4-10, St5 – A5-1-15, St5 – A5-2-11, St6 – A6-1-16, St6 – A6-2-8 за п'ять серій спостережень

Виконано 5 серій спостережень за вертикальними зміщеннями деформаційних знаків в створах (листопад 2016 р., грудень 2016 р., квітень 2017 р., червень 2017 р. та листопад 2017 р.). Для наочного відображення вертикального руху деформаційних знаків між серіями вимірів за опрацьованими вимірами побудовані графіки вертикальних рухів деформаційних знаків за звітні періоди спостережень 5, 6, 7, 8, 9, 10, 11, 12.

Згідно одержаних результатів, максимальні вертикальні зміщення деформаційних знаків створів відносно R_p 1:

- **станом на грудень 2016 р.:** вертикальне зміщення деформаційних знаків коливається в межах від +3,4 мм до -4,4 мм;
- **станом на квітень 2017 р.:** вертикальне зміщення деформаційних знаків між серіями вимірів коливається в межах від +8,5 мм до -4,1 мм, сумарне вертикальне зміщення за період листопад 2016 р. – квітень 2017 р. становить від +8,6 мм до -4,5 мм;
- **станом на червень 2017 р.:** вертикальне зміщення деформаційних знаків між серіями вимірів знаходилось в межах від +4,5 мм до -16,8 мм, сумарне вертикальне зміщення за період листопад 2016 р. – червень 2017 р. становить від +7,4 мм до -13,3 мм;
- **станом на листопад 2017 р.:** вертикальне зміщення деформаційних знаків між серіями вимірів знаходилось в межах від +5,3 мм до -13,7 мм, сумарне вертикальне зміщення за період листопад 2016 р. – листопад 2017 р. є від +4,7 мм до -13,7 мм.

Одержані величини вертикальних зміщень за вказані періоди мають коливальний характер, який обумовлений зростанням величини вертикального руху та просіданням деформаційних знаків.

Деформаційні знаки на території Підгорецького монастиря є нестабільними (див. Графіки 5, 6, 7, 8, 9, 10, 11, 12, рис. 8, 9), тобто на даній території відбуваються деформаційні процеси. Вертикальні зміщення виявлено по всій дослідній ділянці навколо монастиря, але найбільші деформації земної поверхні в усіх серіях зосереджені в районі південного схилу тераси.

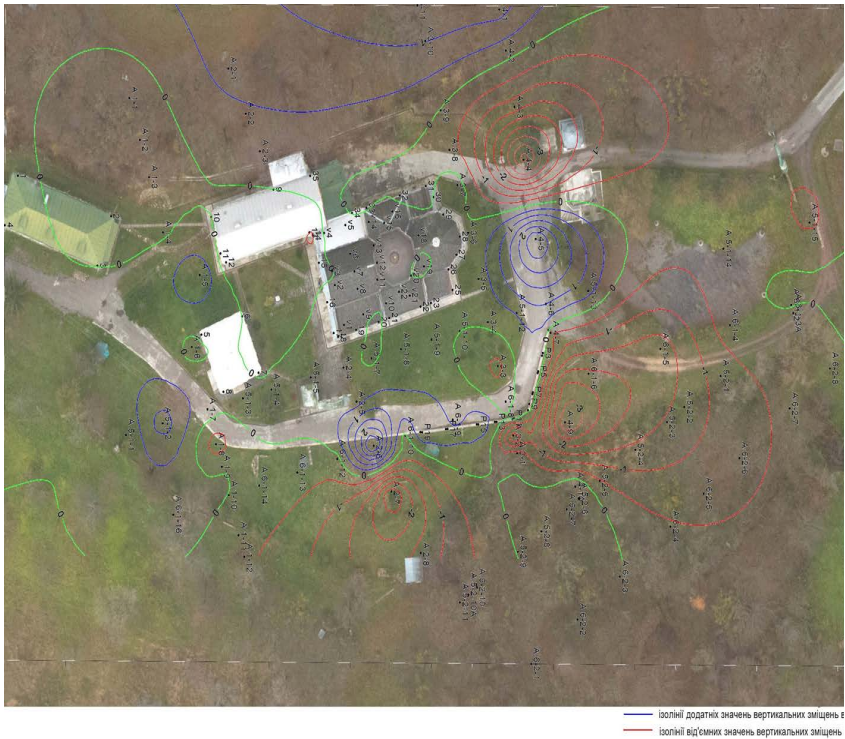
Рис. 8. Картосхема вертикальних рухів земної поверхні т-рії Підгорецького монастиря за даними вимірів листопад-грудень 2016 р.

За даними вертикальних рухів деформаційних знаків 8-ми створів, а також даних вертикальних рухів деформаційних марок монастиря, господарських будівель та підпірної стінки відносно розвиненої висотної мережі, побудовано картосхеми вертикальних рухів земної поверхні на території Підгорецького монастиря (рис. 8, 9).
