ГІДРОЕКОЛОГІЧНИЙ СТАН ТА ШЛЯХИ ОЗДОРОВЛЕННЯ БЛАКИТНОЇ ІНФРАСТРУКТУРИ КИЄВА

Гавриленко О. П., Шищенко П. Г.

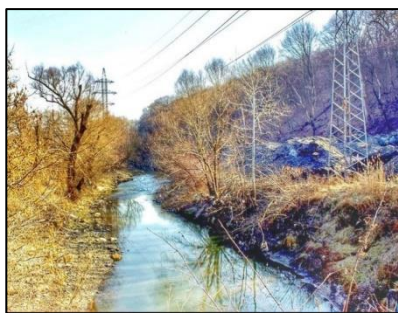
На р. Либідь є лише одна ділянка зі збереженим природним руслом, розташована перед перетином Столичного шосе неподалік Лисої гори (рис. 1). Ділянка має довжину 380 м, ширину 9-10 м, максимальну глибину 0,5 м. Після цього річка протікає у бетонному жолобі завширшки 3,5 м і завглибшки 1 м (рис. 2). Нижче Південного мосту р. Либідь впадає в Дніпро як його права притока.

Рис. 1. Природне русло р. Либідь

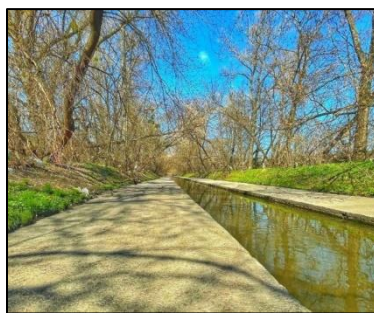
Після Дніпра найбільш відомою річкою столиці є *Либідь*, що тривалий час відіграє важливу роль у життєдіяльності міста. Либідь є правою притокою Дніпра, довжина якої становить понад 16 км, площа водозбору – 66 км². Річка бере початок у Солом'янському районі Києва. Більша її частина, включаючи гирлову ділянку, проходить у штучно створеному бетонному руслі завширшки 1,1 м.

Рис. 2. Бетонний жолоб р. Либідь

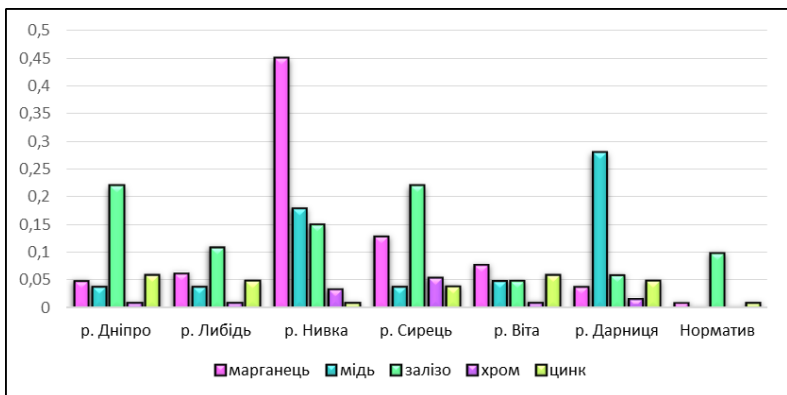
Згідно отриманих даних, у всіх пробах води виявлено перевищення норм вмісту важких металів: цинку, хрому, заліза, міді, марганцю (рис. 3). Також у р. Сирець зафіксовано перевищення вмісту нітратів, у р. Либідь – нітритів, у річках Сирець, Либідь, Нивка – амонію (рис. 4). У всіх річках перевищена перманганатна окислюваність, що вказує на присутність значної кількості сторонніх бактерій, органічних і неорганічних речовин.

Рис. 3. Вміст важких металів у річках Києва
