ВИЗНАЧЕННЯ ПАРАМЕТРІВ НАПРУЖЕНО-ДЕФОРМОВАНОГО СТАНУ СПОРУДИ БАШТИ СИЛОСУ ТА ЇЇ КОНСТРУКТИВНИХ ЕЛЕМЕНТІВ ЗА НАСЛІДКАМИ РУЙНУВАННЯ

Бакулін Є. А., Яковенко І. А., Бакуліна В. М.

Об'єктом дослідження є споруда башти силосу №8.10, яка входить в комплекс по перевалки зернових культур, розташованої на території причалів №1 і №2 ДП «Миколаївського морського товарного порту».

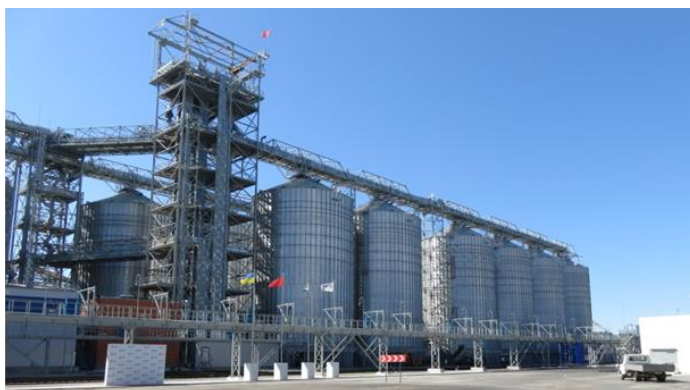
Рис. 2.2. Загальний зовнішній вигляд терміналу комплекс башт силосів

До терміналу входить двадцять башт силосу (рис. 2.2), двох типів, різного об'єму. Потужність терміналу (за паспортними даними) становить від 2 до 2,5 млн. т зерна на рік.

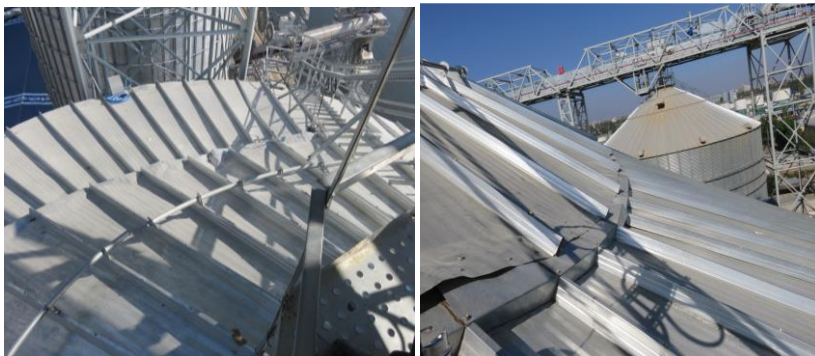
Рис. 2.5. Нещільність лицювання покриття башт силосу

Покрівля башти силосу з оцинкованих профільованих листів має значні деформації (прогини, вигини, зміщення від проектного положення) майже по всьому периметру покриття у двох ярусах.

Нещільність лицювання становить від 10 до 150 мм, що майже у 15 разів перевищує гранично припустимі норми, рис. 2.5.

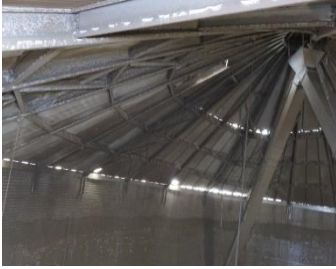
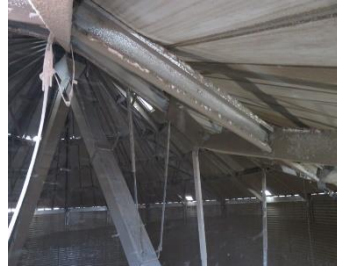
Рис. 2.6. Наявність значних прогинів системи покриття башти силосу

Окремі несучі (відповідальні) балки покриття у повздовжньому та радіальному напрямках деформовані – мають значні прогини, відхилення від проектного положення та відшарування від площини покрівлі. За всіма ознаками такі деформації виникли внаслідок перенавантаження та недостатньої жорсткості балочної системи покриття силосу, рис. 2.6.

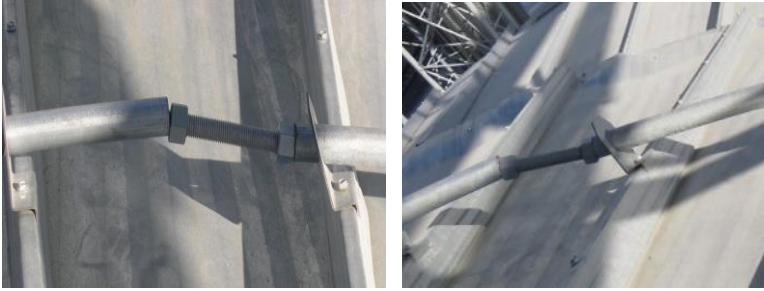
Рис. 2.10. Значні деформації болтових з'єднань конструктивних елементів споруди башти силосу

Болтові з'єднання конструктивних елементів деформовані внаслідок дії силових впливів, рис. 2.10.

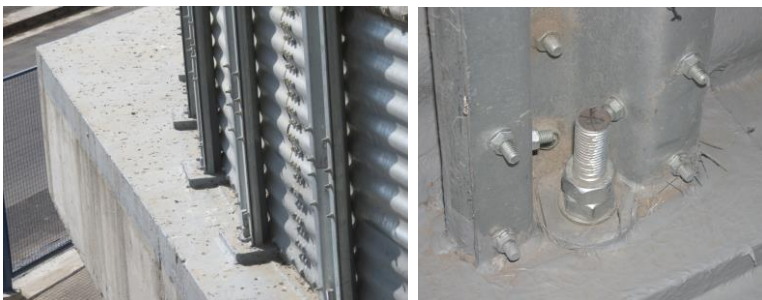
Рис. 2.12. Вузлові з'єднання конструктивних елементів колон та оболонки споруди башти силосу

Вузлові з'єднання конструктивних елементів колон та оболонки силосу не порушені, болтові з'єднання не деформовані, рис. 2.12.

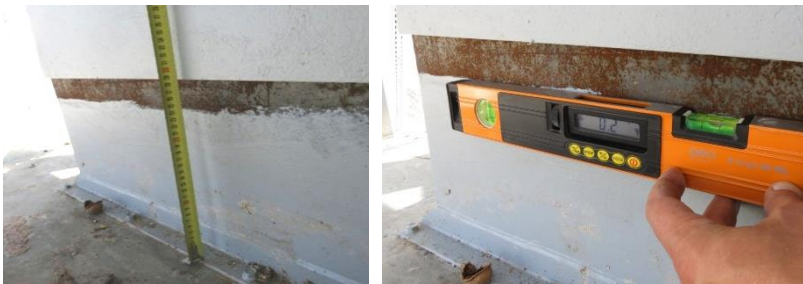
Рис. 2.14. Вимірювання крену завантажувального оголовку башти силосу

Завантажувальний оголовок башти силосу має крен який становить від $0,2^{\circ}$, на висоті 0,4 м, при довжині на 1 м, що майже у 2 рази перевищує гранично допустимі норми, рис. 2.14.

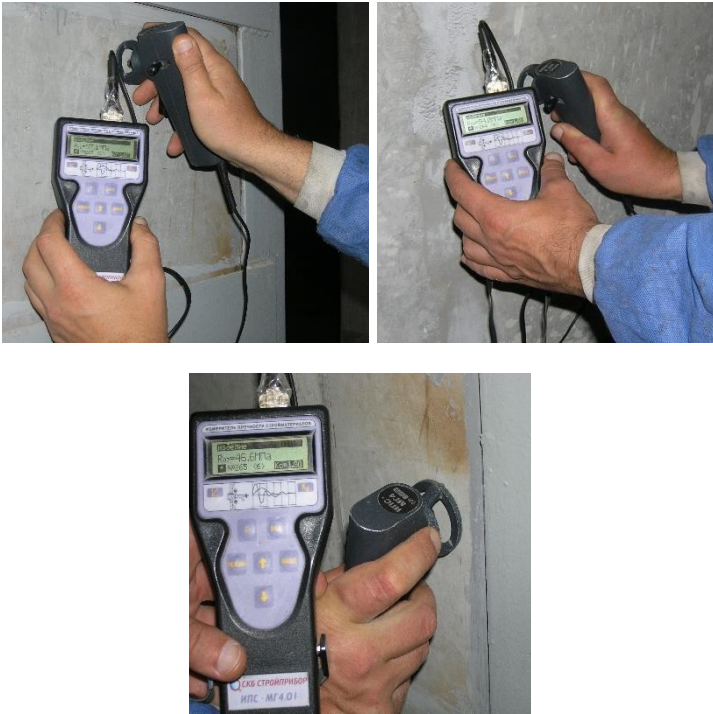
Рис. 2.15. Визначення параметрів міцності залізобетонних колон

За результатами проведених вимірів та обчислень було встановлено фактична міцність бетонна колон становить 39,9 МПа, що відповідає класу важкого бетону C25/30. Значення знаходиться в межах гранично допустимих значень⁴⁵.

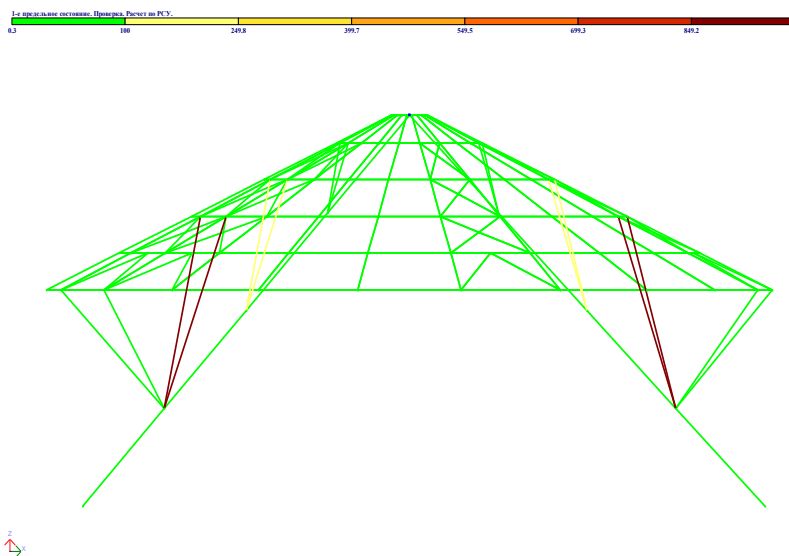
Рис. 3.19. Мозаїка відсотків використання перерізу за граничними станами першої групи

У системі ЛІР-СТК для кожного типу жорсткості були призначені додаткові параметри та виконаний розрахунок на розрахунковий збіг зусиль. Нижче наведена мозаїка вичерпання несучої здатності елементів покрівлі башти силосу за перевіркою по першій, другій групах граничних станів та місцевій стійкості стиснутих елементів. Результат перевірки перерізів елементів покрівлі башти силосу за граничними станами першої групи (рис. 3.19):
